# À la recherche de stratégies permettant de ralentir la détérioration des bâtiments porcins

► Bernardo Predicala, Prairie Swine Centre  
Statut du projet : terminé en 2018

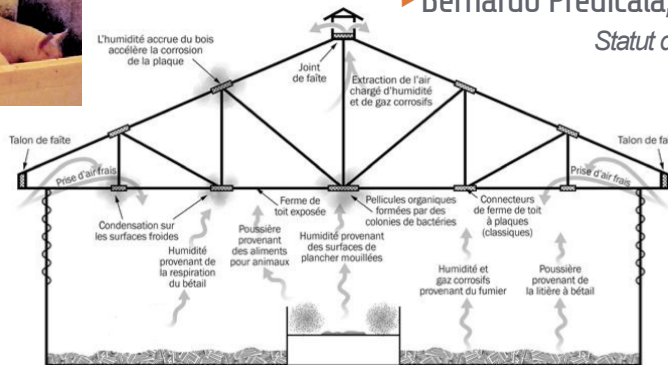
Figure 1. Des sources d'humidité, d'agents corrosif et de poussière qui produisent la corrosion. Source : S. Beadle, 2017: Corrosion des connecteurs de fermes de toit à plaques dans les bâtiments d'élevage. Site Web du Ministère de l'Agriculture, de l'Alimentation et des Affaires rurales de l'Ontario.
